Deux descriptions de l'église de Wirwignes avant l'abbé Lecoutre

2023 Les Amis de l'Abbé Lecoutre

Mémoire descriptif et explicatif
sur l'âge, le caractère, le style, et l'état de
conservation de l'église de Wirwignes.

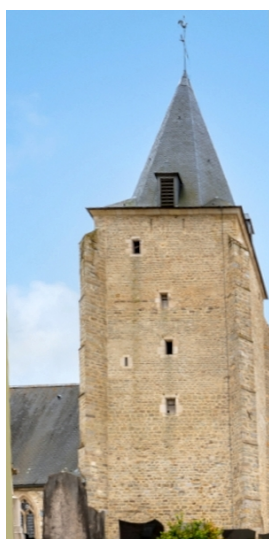
Tour de l'église de Crémarest

Quant au plan primitif, s'il est permis, en l'absence complet de plan, et autre document, d'émettre une conjecture qui a sa valeur, il faudrait croire que cette tour se continuait, avec ses étroites fenêtres, deux étages en plus, comme celle de Crémarest, commune voisine, pour se terminer comme le clocher de cette paroisse par une fleche aigue

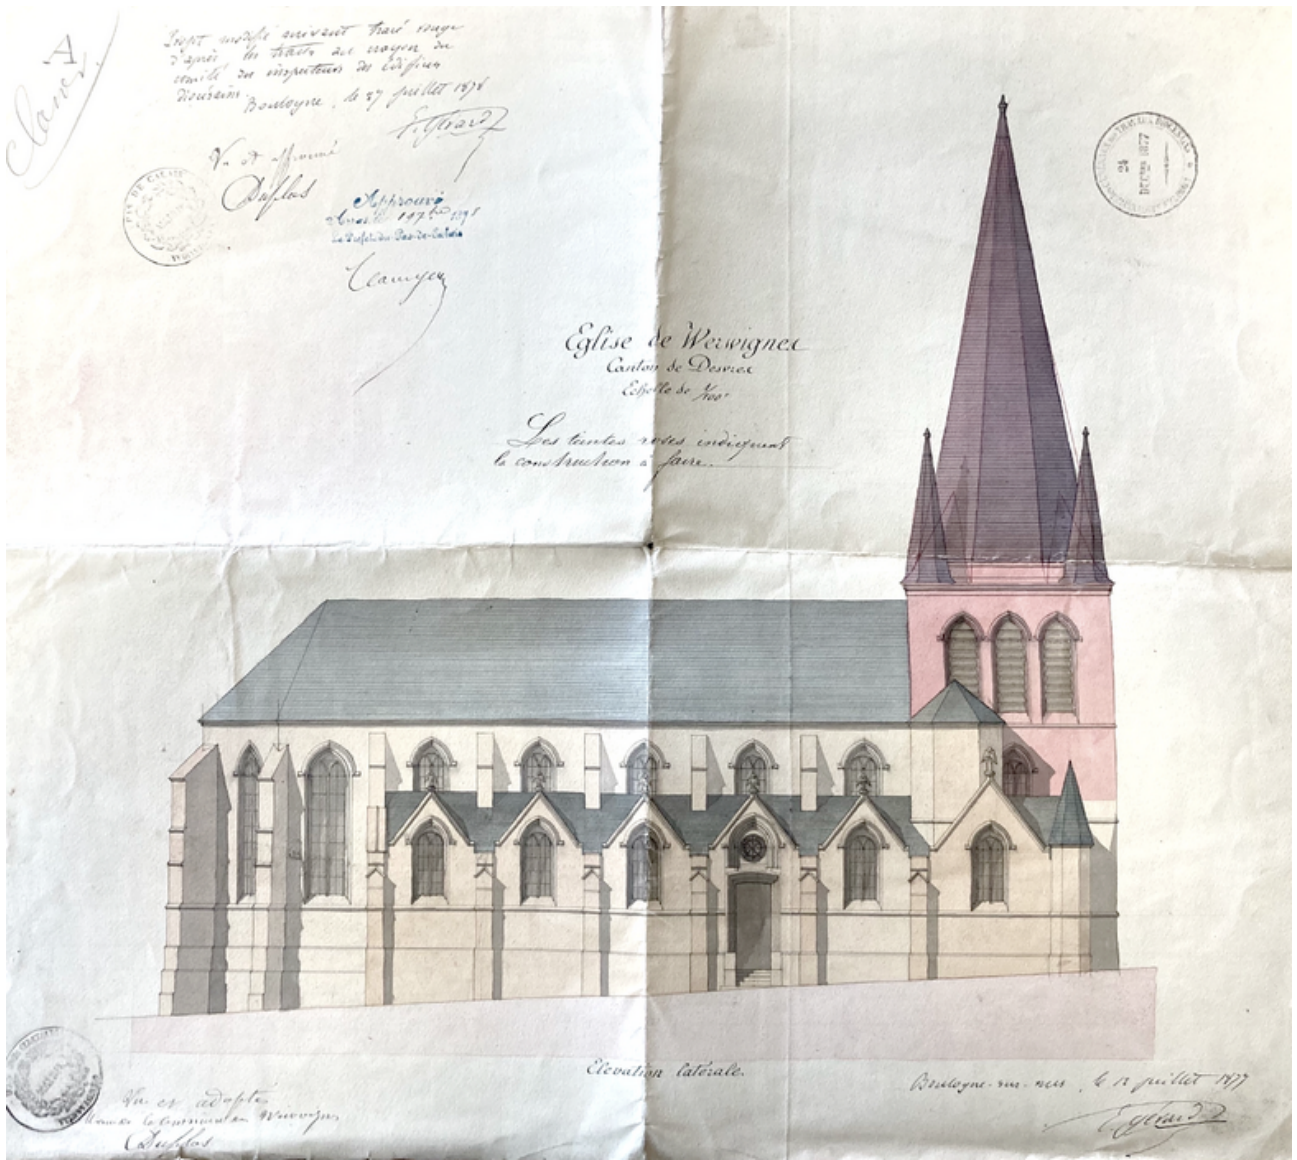
Dessin d'Emile Gérard (1876)

La tour, dans son premier étage, offre la plus grande solidité, il en serait généralement de même de son 2^e étage si le parement extérieur des cintres n'en avait été arraché. Le campanille qui date de 1617 a supporté une petite cloche ; mais depuis 1843 une cloche plus lourde remplaça la première. D'un autre côté cet campanille s'élargissant du dernier tiers de sa hauteur vient reposer sur 2 arêtiers ; aussi, il s'est affaissé et surplombe d'une manière considérable et on ne peut plus mettre la cloche à la volée sans que tout chancelle, et cet ébranlement qui s'entend de toute l'église, cette déviation force de restreindre notablement l'usage nécessaire de la cloche et annonce une ruine prochaine qui pourrait causer de grands malheurs.

La toiture de cette tour fort endommagée surtout par la tempête de mars 1876 demande une réparation urgente.

L'église de Wirwignes vu son importance, son antiquité, sa beauté relative, sa grande solidité, mérite d'être restaurée et de voir disparaître les ruines éprouvées dans les guerres civiles ou étrangères. Elle l'espéra longtemps puisque jusqu'en 1820, elle s'était contentée pour cette tour mutilée d'une couverture de paille.
